АНАЛІЗ ПРИЧИН ПОШКОДЖЕНЬ ЕЛЕМЕНТІВ РАМИ ВІЗКА ВАГОНА МЕТРОПОЛІТЕНУ

Наведені результати аналізу умов експлуатації та причин пошкодження рам візків вагонів метрополітену.

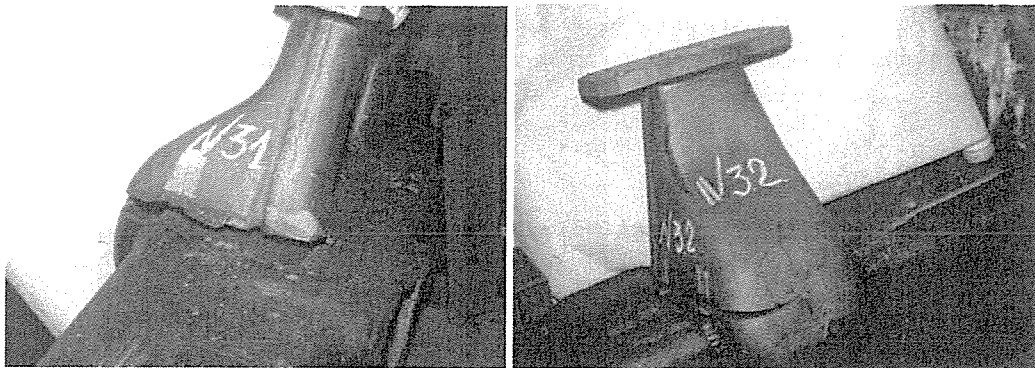
– всі елементи кріплення сприймають різнонаправлену дію сил і основним видом їхнього пошкодження (відмови) є тріщини зварних швів, іноді з переходом на основний метал (рис. 5);

– основною причиною виникнення тріщин в елементах рами візка є втомленість металу, що виникає при роботі рами в умовах знакоперемінних навантажень та її довготривалої експлуатації;

Рис. 5. Типове пошкодження кронштейнів буксових повідків
