**КОМПЛЕКСНЫЙ ПОДХОД К ОЦЕНКЕ ФАКТОРОВ, ВЛИЯЮЩИХ НА
ДОЛГОВЕЧНОСТЬ РАМ БОКОВЫХ ТЕЛЕЖЕК ГРУЗОВЫХ ВАГОНОВ**

В статье рассмотрена комплексная оценка факторов, возникающих при эксплуатации рамы боковой тележки грузового вагона и влияющих на ее долговечность.

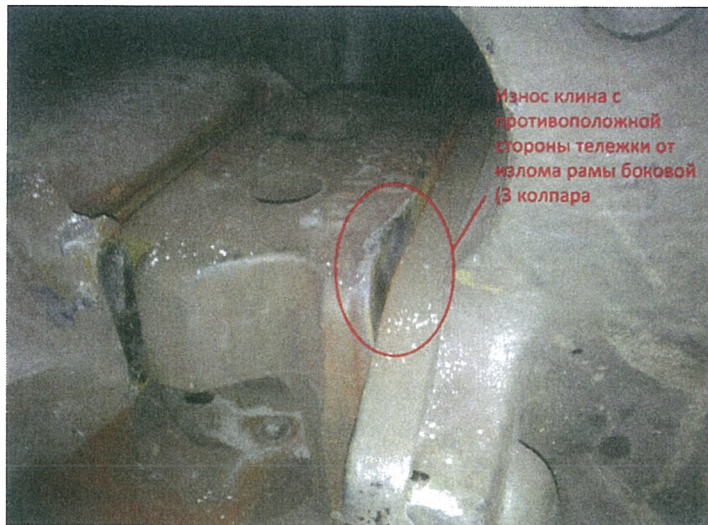
Кроме перечисленного выше, в тележках были обнаружены и другие отклонения, а также комплектующие, не соответствующие требованиям нормативных документов.

Рис. 1. Износ клина

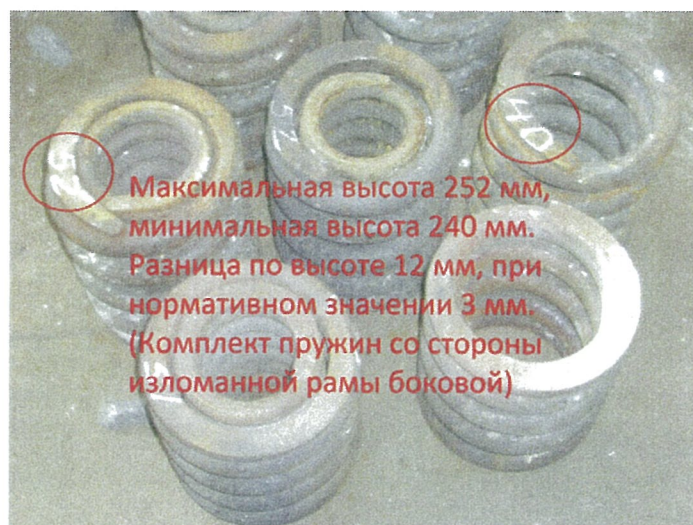
Так, в комплектах были использованы пружины сомнительного происхождения, возможно бывшие ранее в эксплуатации, с отклонением от нормируемых характеристик (например, шаг между витками меньше допустимых значений, разница высот пружин в пружинном комплекте составляла 12 мм при норме не более 3 мм, пружины имеют явные следы смыкания витков, что является недопустимым при эксплуатации вагона).

Все это указывает на то, что пружины были изготовлены с отклонениями от конструкторской документации и неправильно подобраны в комплекты производителем вагона.

Рис. 2. Разница высот пружин в одном рессорном комплекте

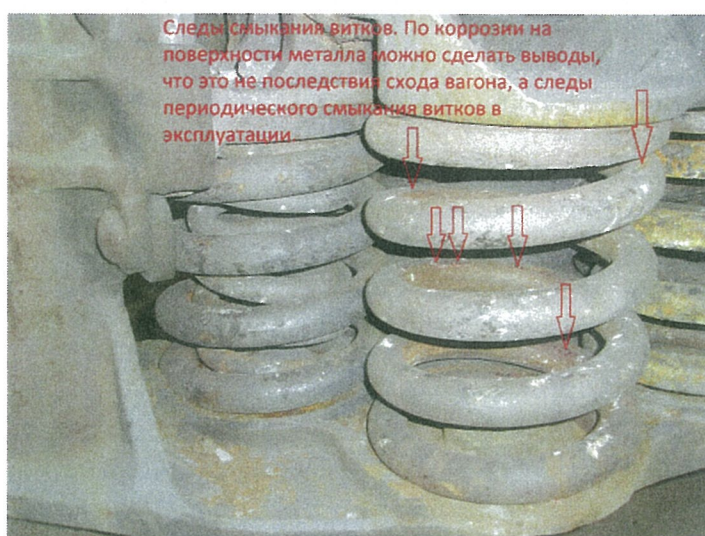
Рис. 3. Следы смыкания витков пружин
