### ИССЛЕДОВАНИЯ ПРОЧНОСТИ КРЫШЕК ЛЮКОВ ПОЛУВАГОНОВ

*Исследование прочности крышек люков полувагонов, изготовленных по документации ООО «Интер Кар Групп» на предприятии ПАО «Свесский насосный завод». Испытания проведены на ПАО «Дизельный завод».*

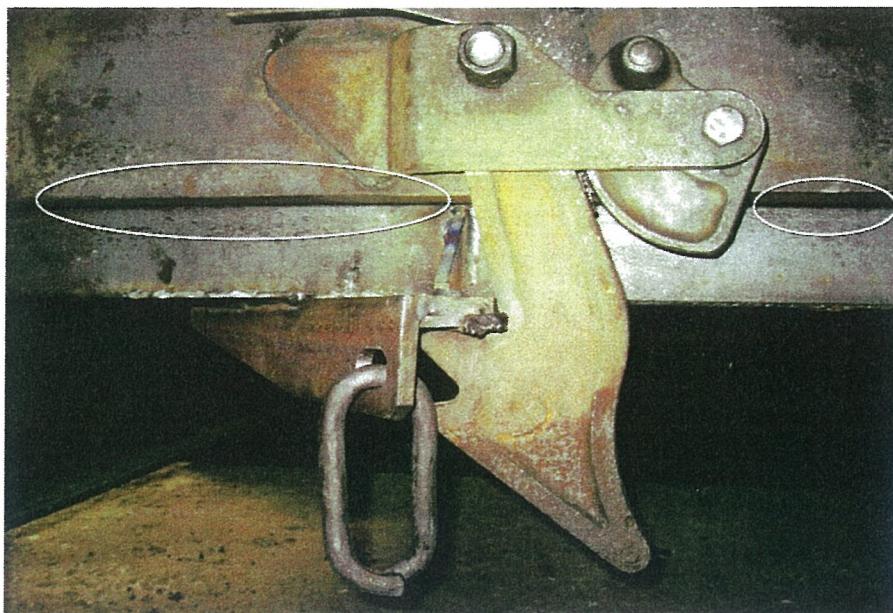
*Рис. 4. Проверка наличия зазоров между крышкой люка и нижней обвязкой (зазоры отсутствуют)*

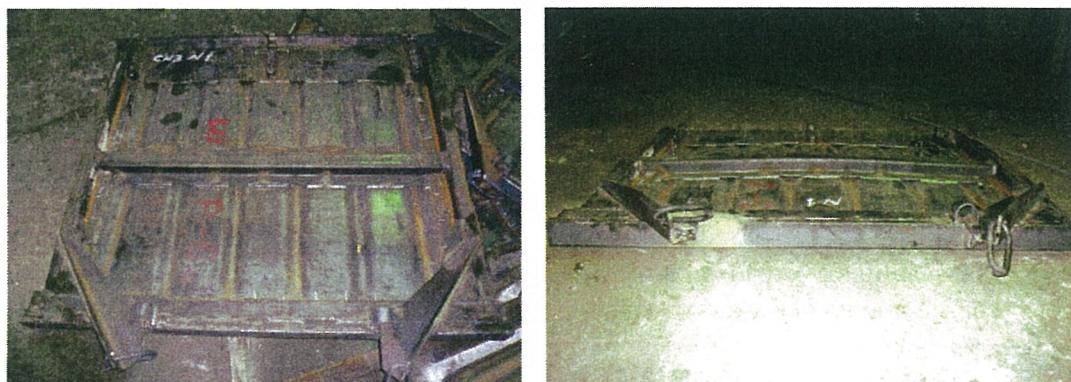
*Рис. 5. Испытуемый образец № 1*

После ремонта образец № 1 установили на стенд и продолжили испытания. После 500 ударов крышку люка сняли со стенда и произвели осмотр и замеры деформации при помощи струны и линейки. Деформация в средней части крышки люка составила до 35 мм. (рис. 5 б).

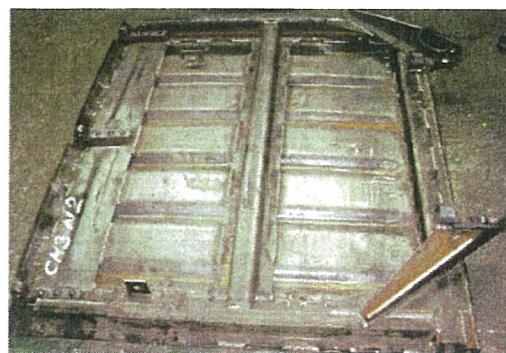
Рис. 6. Испытуемый образец № 2

После ремонта образец № 2 установили на стенд и продолжили испытания. После 500 ударов крышку люка сняли со стендса и произвели осмотр и замеры деформации при помощи струны и линейки. Деформация в средней части крышки составила до 30 мм (рис. 6 б).

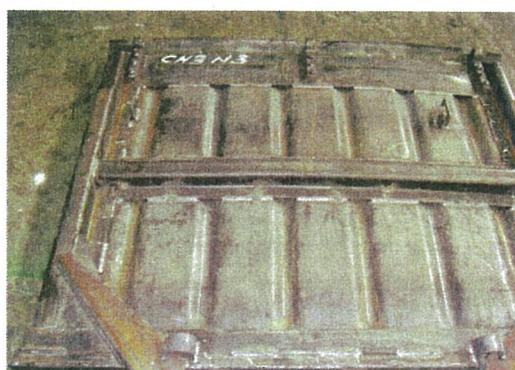
Рис. 7. Испытуемый образец № 3

Образец № 3 выдержал 500 ударов без выполнения ремонта. Деформация в средней части составила до 30 мм (рис. 7 б).

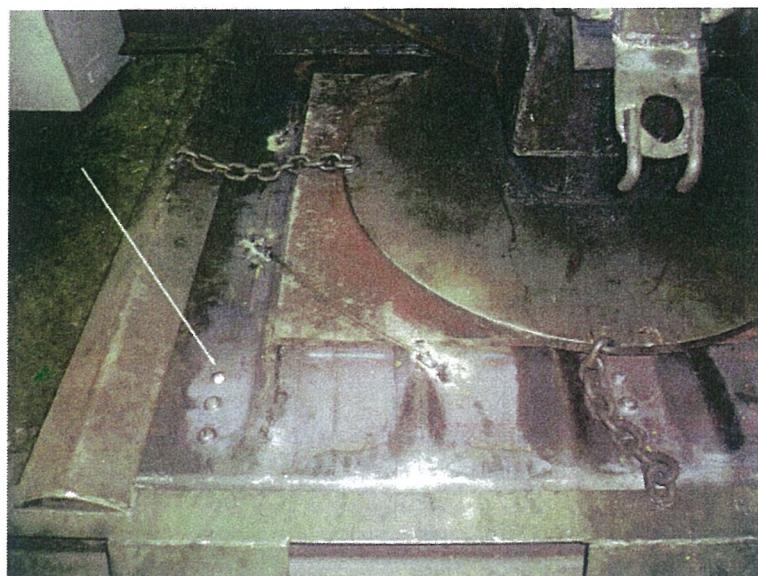
После нанесения 20 ударов на образце № 1 сорвало головку заклепки (рис. 8).

Рис. 8. Испытуемый образец № 1 – обрыв головки заклепки

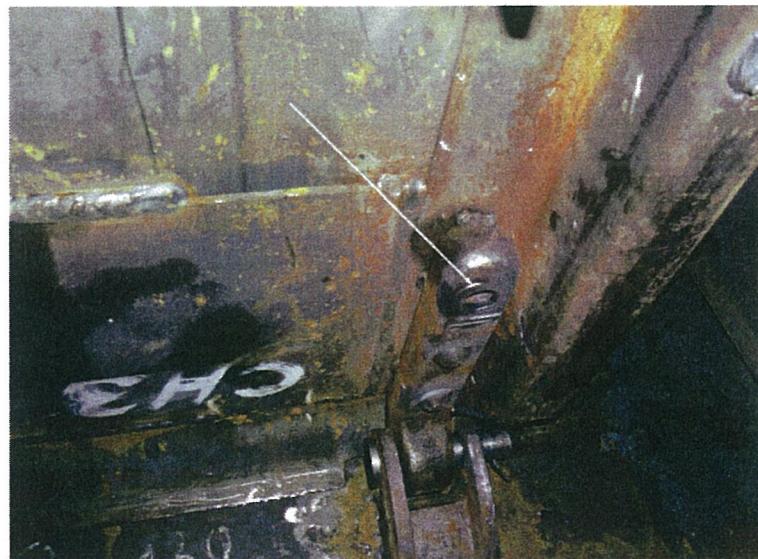
Испытания образца № 1 были продолжены. После 60 ударов выпала заклепка (рис. 9).

Рис. 9. Испытуемый образец № 1 – выпала оборванная ранее заклепка  
(фото - вид снизу)

Испытания продолжили после установления вместо выпавшей заклепки болта с гайкой.

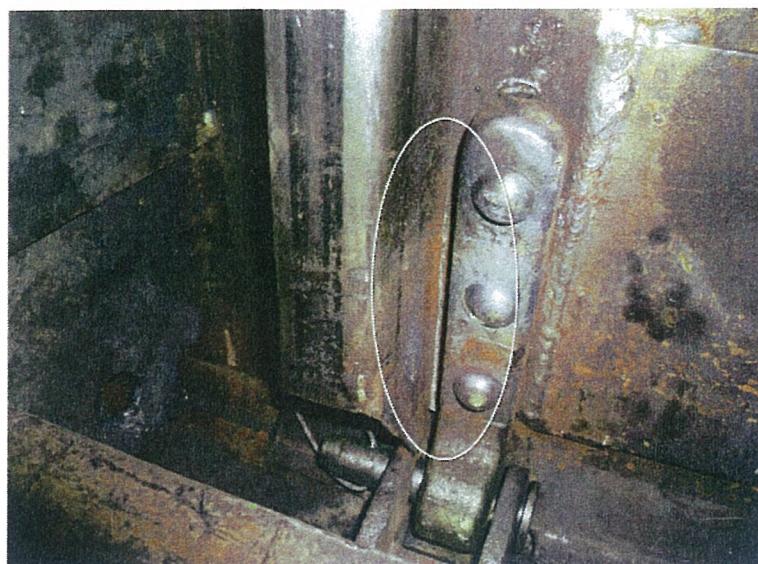
После 350 ударов – выявили трещину боковой обвязки крышки люка в зоне петли длиной 140 мм. (рис. 10).

*Рис. 10. Испытуемый образец № 1 – трещина боковой обвязки крышки люка в зоне петли длиной 140 мм (фото - вид снизу)*

По результатам испытаний выявлена зона образования характерных трещин – место соединения петли крышки люка и продольной балки. ООО «Интер Кар Групп» было рекомендовано усилить зону образования трещин.

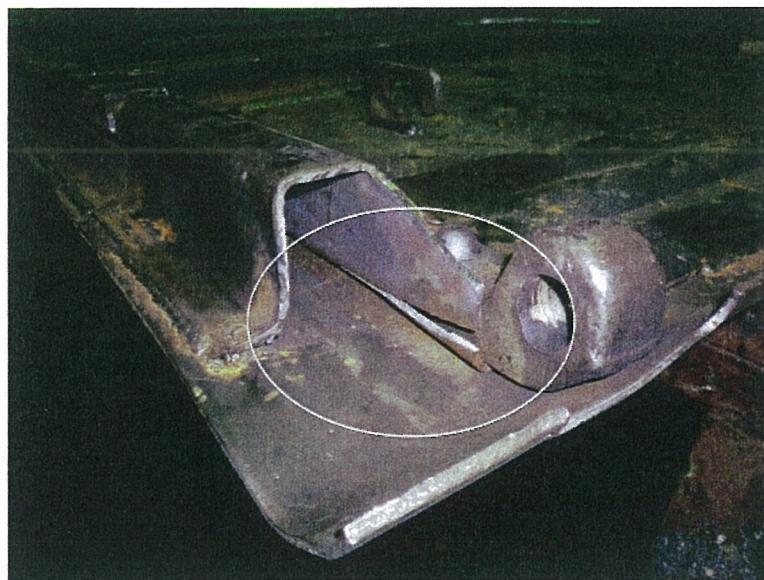
*Рис. 11. Испытуемый образец № 1 – перед проведением ремонта*

Выявив трещину боковой обвязки крышку сняли со стенда для проведения ремонта (рис. 11).

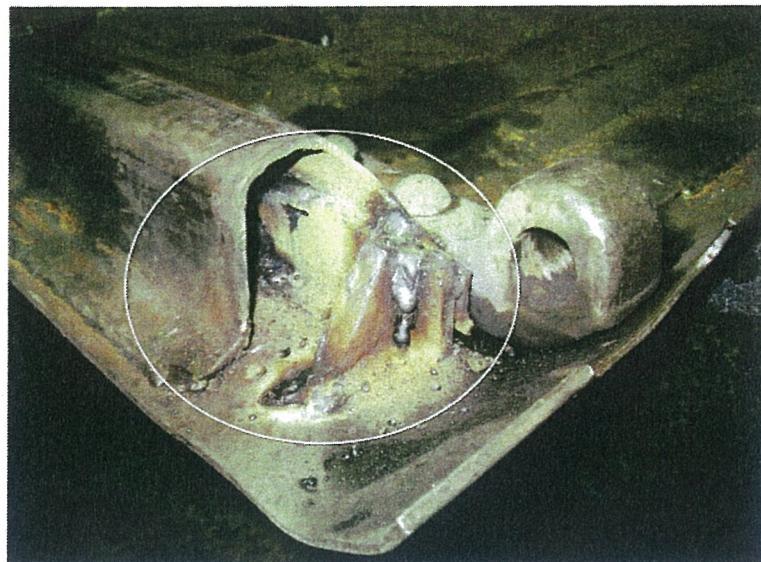
Рис. 12. Испытуемый образец № 1 – после проведения ремонта

Крышку люка подвергли рихтовке и сварке, установив в районе петли на боковую обвязку ремонтную накладку с постановкой усиливающей косынки (рис. 12).

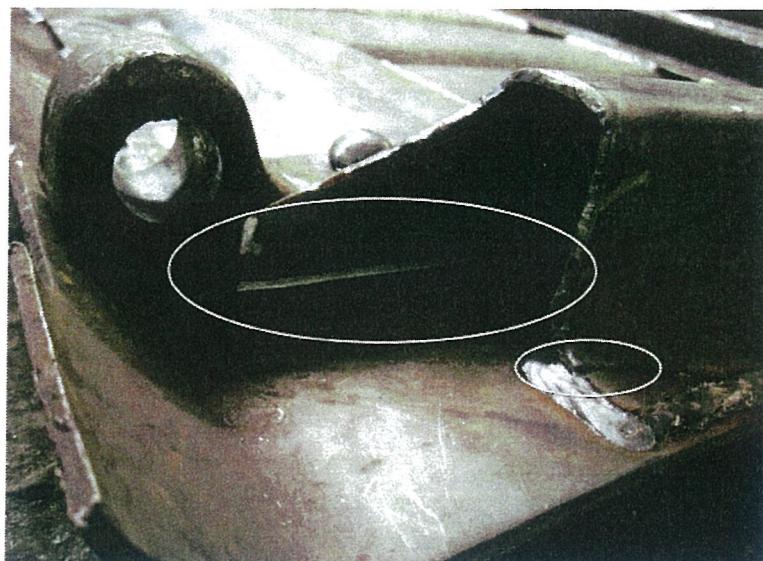
Образец № 2 выдержал без ремонта более 400 ударов. На 440 ударе была выявлена трещина боковой обвязки крышки люка в зоне петли длиной до 100 мм (рис. 13).

Рис. 13. Іспитуемий образец № 2 – трещина бокової обвязки крышки люка в зоне петли длиной до 100 мм

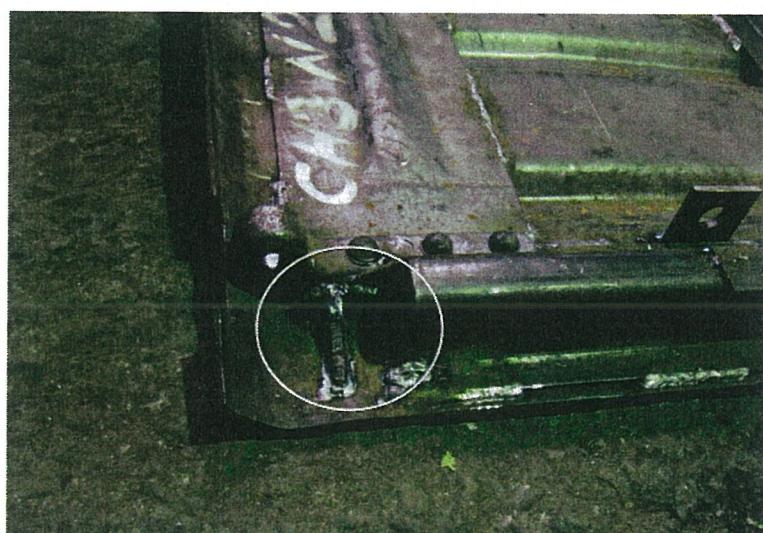
Рис. 14. Іспитуемий образец № 2 – после проведення ремонта

Крышку люка подвергли рихтовке и сварке, установив в районе петли на боковую обвязку ремонтную накладку с постановкой усиливающей косынки (рис. 14).
