ДОСЛІДЖЕННЯ НЕНОРМАТИВНОГО ЗНОСУ ГАЛЬМОВИХ КОЛОДОК І ЙОГО ВПЛИВ НА ЕФЕКТИВНІСТЬ ГАЛЬМУВАННЯ ВАНТАЖНИХ ПОЇЗДІВ

РЕЙКОВИЙ РУХОМИЙ СКЛАД

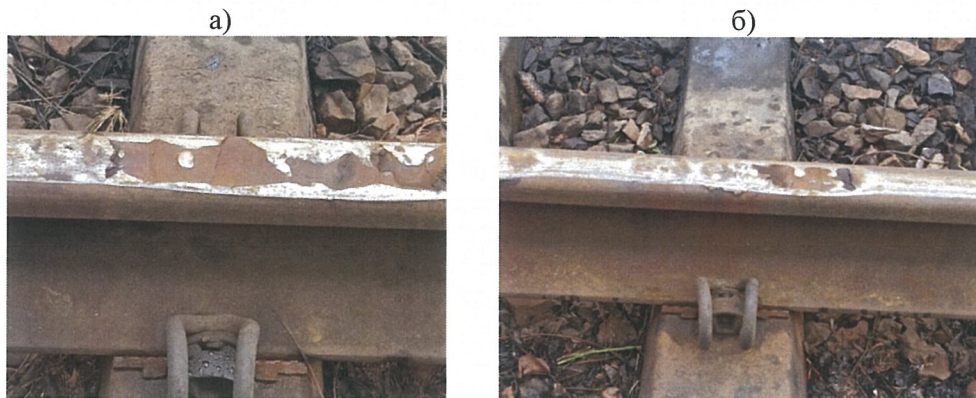
Рис. 5. Технічний стан рейок

(а) – вибоїни на головці; б) – розширення головки та вибоїни)

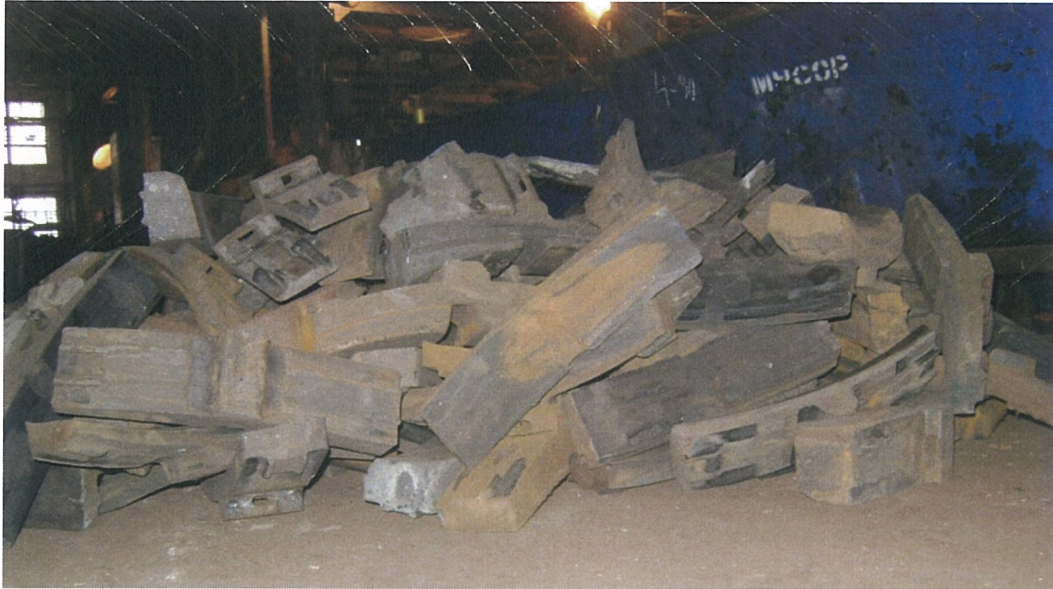
Рис. 9. Вигляд відпрацьованих гальмових колодок, підготовлених до вивезення на смітник

ремонтній дільниці депо під час ремонту (рис. 9), у великих обсягах вивозяться з підприємств вагонного господарства на сміттєзвалища.
