АНАЛІЗ МЕХАНІЧНИХ ПОШКОДЖЕНЬ НЕСНИХ КОНСТРУКЦІЙ ТЕПЛОВОЗІВ ПРОМИСЛОВОГО ЗАЛІЗНИЧНОГО ТРАНСПОРТУ З ЗАВЕРШЕНИМ СТРОКОМ СЛУЖБИ

AN OVERVIEW OF MECHANICAL DAMAGES TO LOAD-BEARING STRUCTURES OF INDUSTRIAL RAILWAY DIESEL LOCOMOTIVES WITH AN EXPIRED SERVICE LIFE

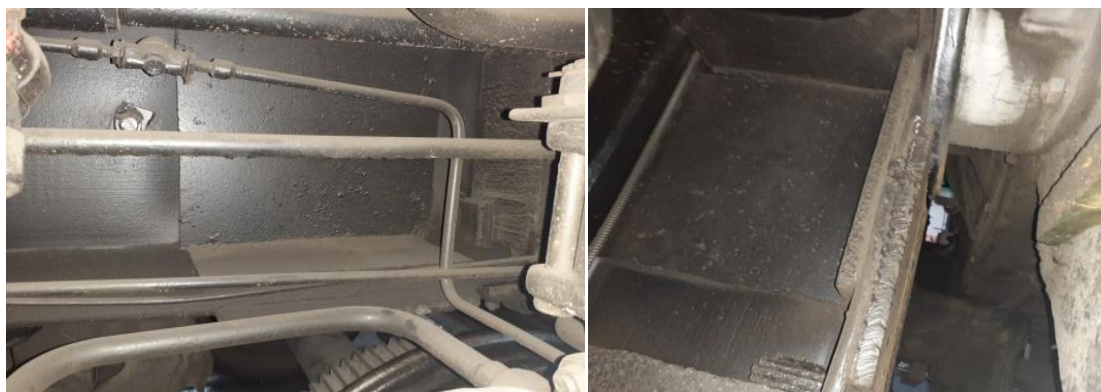
Рис. 2. Дефекти несної конструкції тепловоза:

Тепловоз типу ТЕМ2М, 1987 року побудови: деформація хребтової балки (вигин до 85 мм) рами кузова тепловоза в районі кабіни машиніста (рис. 2, а); чотири Г-образні ремонтні накладки на вертикальних стінках правого та лівого двотаврів хребтової балки рами кузова тепловоза, у вузлі з'єднання хребтової балки з кронштейном опори в районі кабіни машиніста розміром (400x300 мм) (рис. 2, б); чотири ремонтні накладки на нижніх горизонтальних полицях правого та лівого двотаврів хребтової балки рами кузова тепловоза, у вузлі з'єднання хребтової балки з кронштейном опори в районі кабіни машиніста розміром (300x300 мм); відхилення від площинності рами більше ніж 75 мм.

а – деформація хребтової балки (вигин до 85 мм); *б* – ремонтні накладки на вертикальних стінках правого та лівого двотаврів хребтової балки рами кузова
