## ДОСЛІДЖЕННЯ МЕХАНІЧНИХ ПОШКОДЖЕНЬ КУЗОВІВ ВАГОНІВ МЕТРОПОЛІТЕНУ З ВИЧЕРПАНИМ СТРОКОМ СЛУЖБИ

*В статті обґрунтовано необхідність проведення науково-експериментальних досліджень щодо аналізування механічних пошкоджень кузовів вагонів метрополітену. Виконано оцінку технічного стану обстежуваних кузовів вагонів метрополітену, що експлуатувалися коліями комунального підприємства «Київський метрополітен», з метою виявлення механічних пошкоджень.*

**STUDY OF MECHANICAL DAMAGE TO METRO CAR BODIES  
WITH EXPIRED SERVICE LIFETIME**

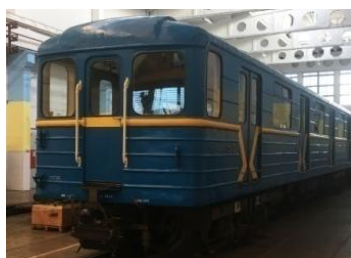
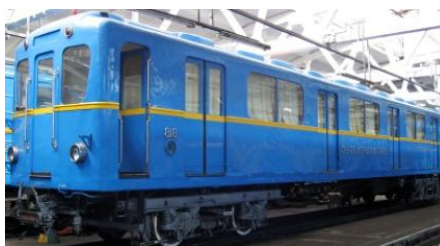
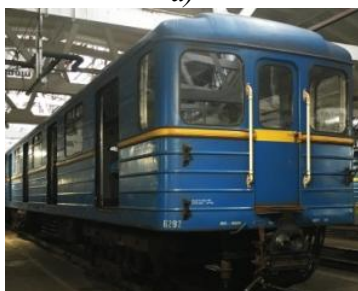
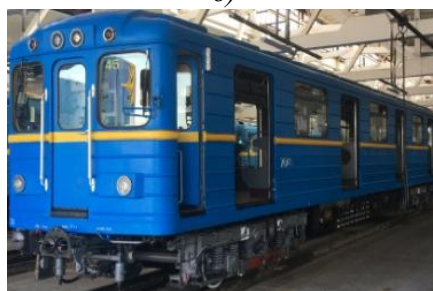
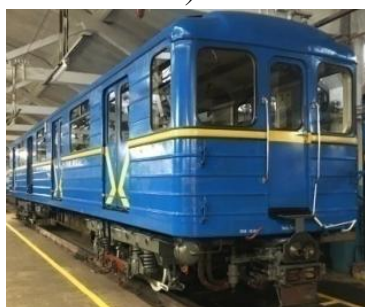
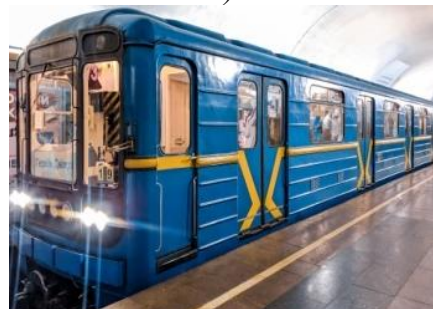
**Рис. 1. Вагони метрополітену серії або моделі:**

Зовнішній вигляд вагонів метрополітену, яким проведено науково-експериментальні дослідження кузовів та рам, зображено на рис. 1.

а – «Єж»; б – «Д»; в – Єм-501; г – 81-502; д – 81-717; е – 81-714
