АНАЛІЗ ПРИЧИН ПОШКОДЖЕНЬ ЕЛЕМЕНТІВ РАМИ ВІЗКА ВАГОНА МЕТРОПОЛІТЕНУ

Наведені результати аналізу умов експлуатації та причин пошкодження рам візків вагонів метрополітену.

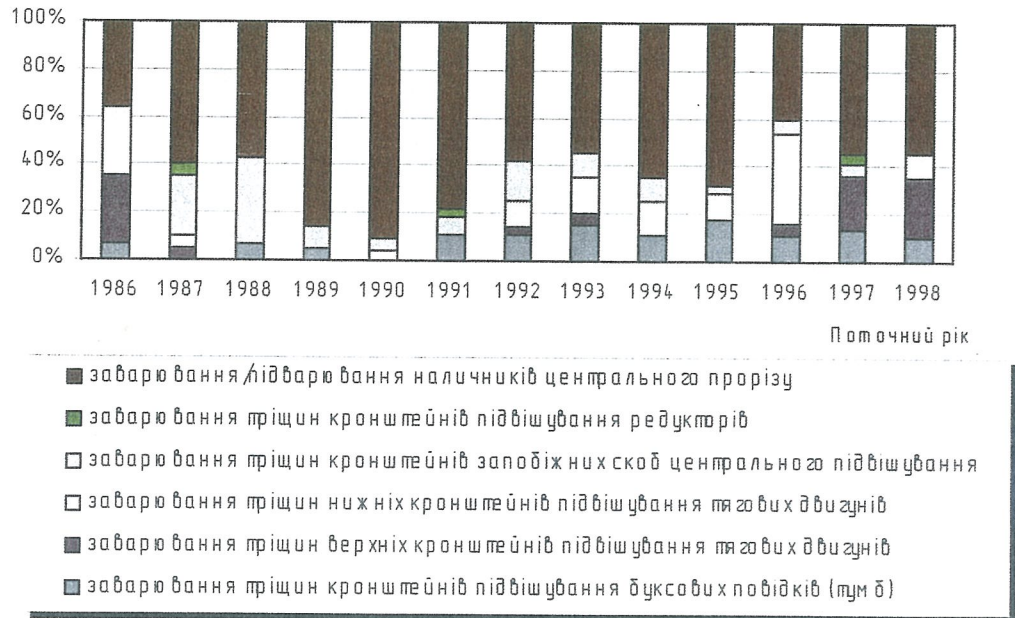
Попереднім аналізом (рис. 1, 2) карт реєстрації ремонтів рам візків Київського метрополітену встановлено, що елементами конструкції рами, які більш часто потребують ремонту є:

- кронштейни підвішування буксових повідків (тумби);
- верхні кронштейни підвішування тягових двигунів;
- нижні кронштейни підвішування тягових двигунів;
- кронштейни запобіжних скоб центрального підвішування;
- наличники центрального прорізу.

Рис. 1. Відсоткове співвідношення виконаних ремонтів елементів рам візків вагонів метрополітену з 1985 року по 1998 рік

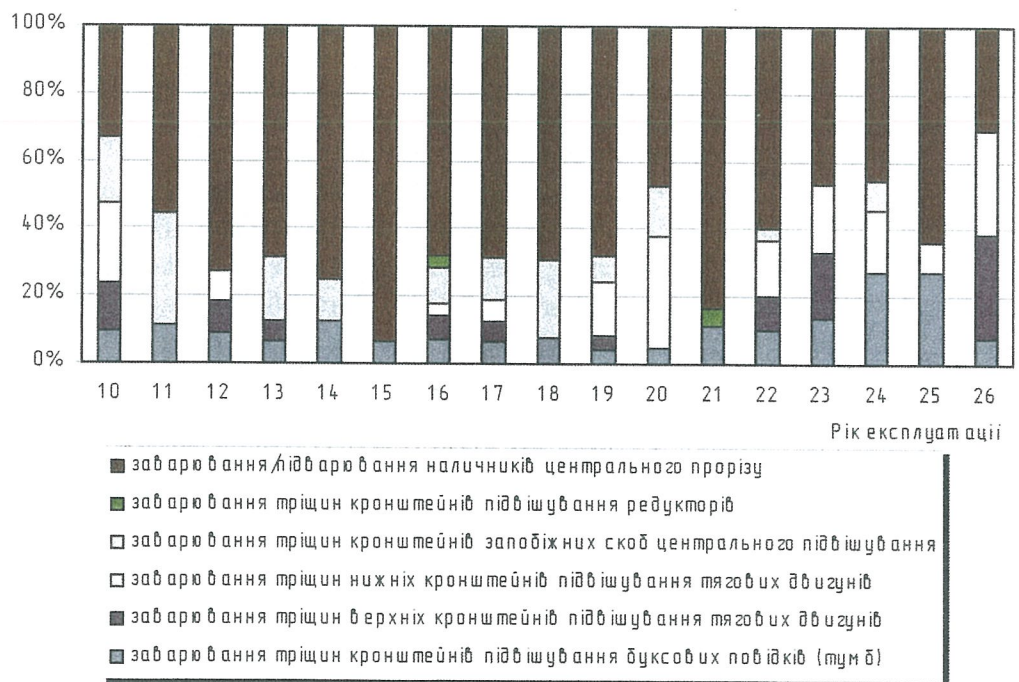
Рис. 2. Відсоткове співвідношення виконаних ремонтів елементів рам візків вагонів метрополітену за роками експлуатації

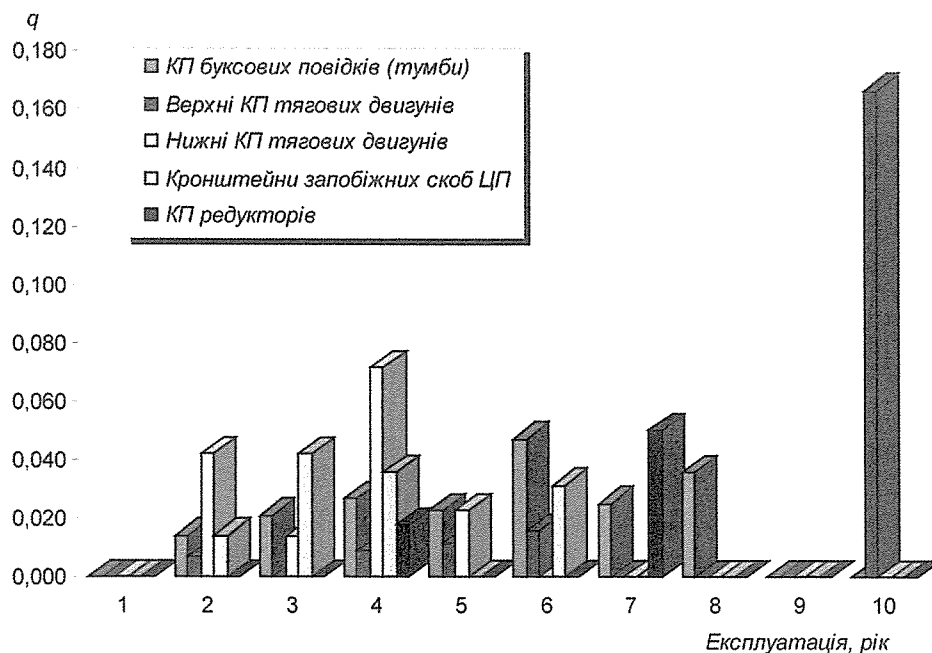
Рис. 3. Частість появи відмов (пошкоджень) після КР-1

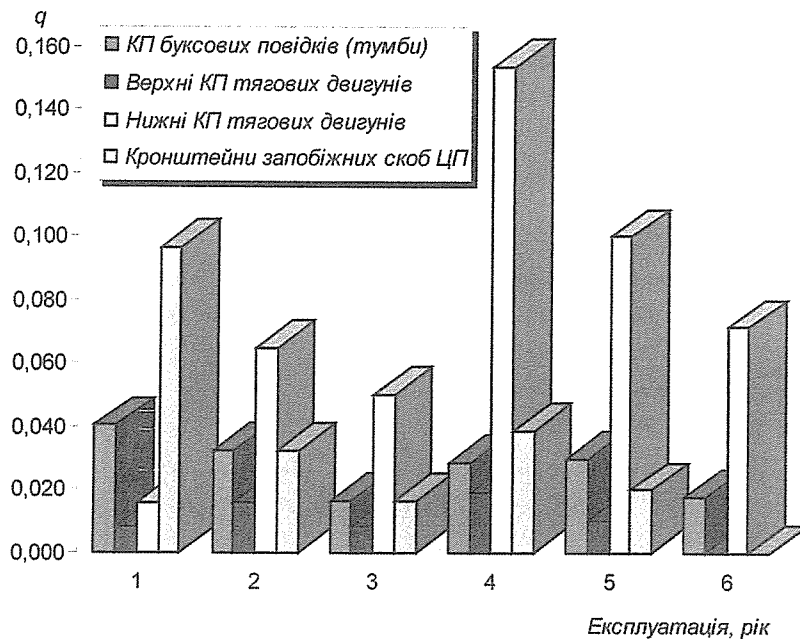
Статистичні дані (рис. 3, 4) свідчать, що після поновлювального ремонту КР-2 частість відмов елементів кріплення кронштейнів підвішування буксових повідків (тумб) за звітний період може зростати до 0,04, нижніх кронштейнів підвішування тягових двигунів – до 0,154, кронштейнів запобіжних скоб – до 0,1, а пошкодження наличників центрального прорізу – до 0,93.

Рис. 4. Частість появи відмов (пошкоджень) після КР-2
