### ИССЛЕДОВАНИЯ ПРОЧНОСТИ КРЫШЕК ЛЮКОВ ПОЛУВАГОНОВ

*Исследование прочности крышек люков полувагонов, изготовленных по документации ООО «Интер Кар Групп» на предприятии ПАО «Свесский насосный завод». Испытания проведены на ПАО «Дизельный завод».*

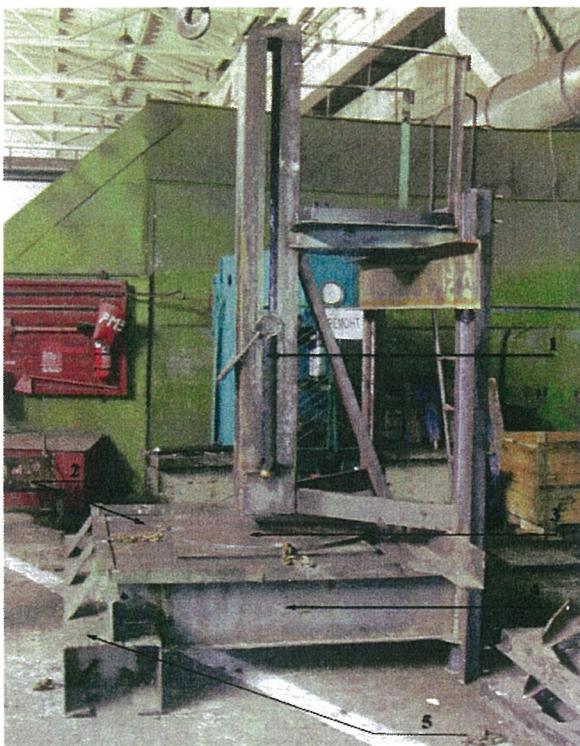
*Рис. 1. Образец стенда для испытания крышек люков на  
ПАО «Дизельный завод», ИКЛ 270.00.000, зав. № 007*

Испытания по определению прочности крышки (полотна, каркаса, заклепочных и сварных соединений) проводились на стенде (рис. 1), который имитировал рабочее состояние крышки люка на полуваагоне (имитировал одну четырнадцатую часть вагона и состоял из двух поперечных балок, части нижней обвязки боковой стены и части хребтовой балки с двутавром, на котором расположены петли – державки).

- 1 груз;
- 2 крышка люка, установленная на стенде;
- 3 стальной лист;
- 4 балка стенда, имитирующая поперечную балку полуваагона;
- 5 металлоконструкция стенда, имитирующая хребтовую балку полуваагона с двутавром, на котором приварены петли для крепления крышки люка

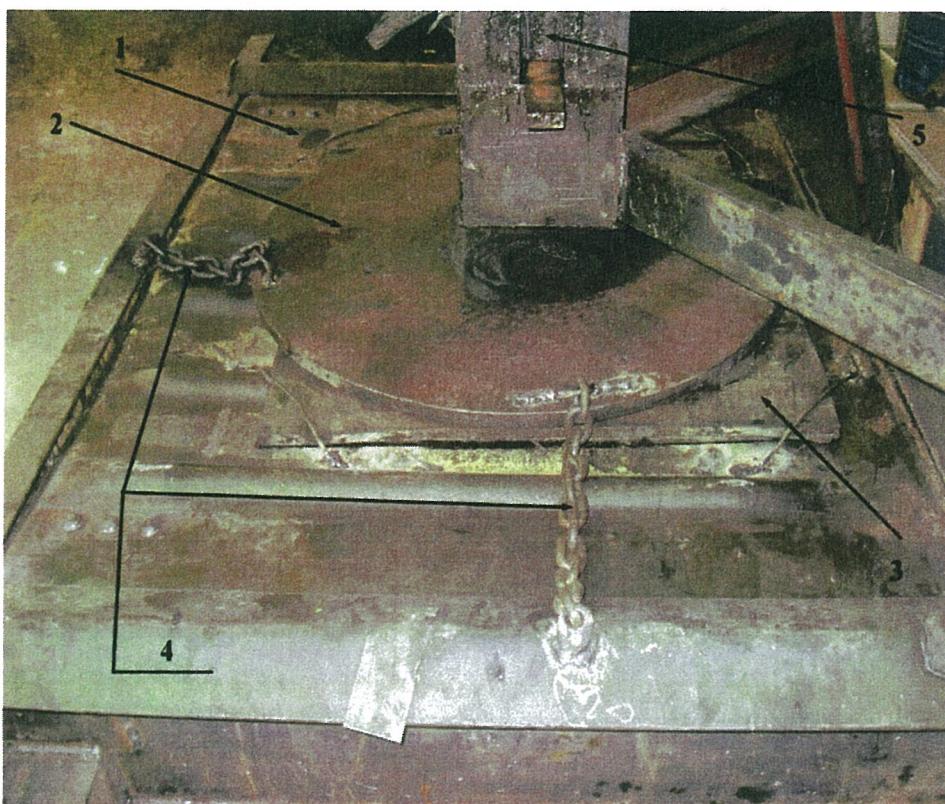
*Рис. 2. Крышка люка на стенде для испытания крышек люков*

Во время проведения испытаний полотно крышки люка было защищено листом резины средней твёрдости толщиной 20 мм, сверху которого установлен стальной лист диаметром 1000 мм и толщиной 25 мм (рис. 2). Крышки люков подвергались ударам, имитирующими падение груза массой 270 кг с высоты 1700 мм, что соответствует падению груза массой 150 кг с высоты 3000 мм в соответствии с «Нормами для расчета и проектирования вагонов железных дорог МПС колеи 1520 мм (несамоходных)» 1996 г. [1] и [2].

- 1 крышка люка установленная на стенде;
- 2 стальной лист;
- 3 лист резины;
- 4 ограничители передвижения стального листа;
- 5 груз

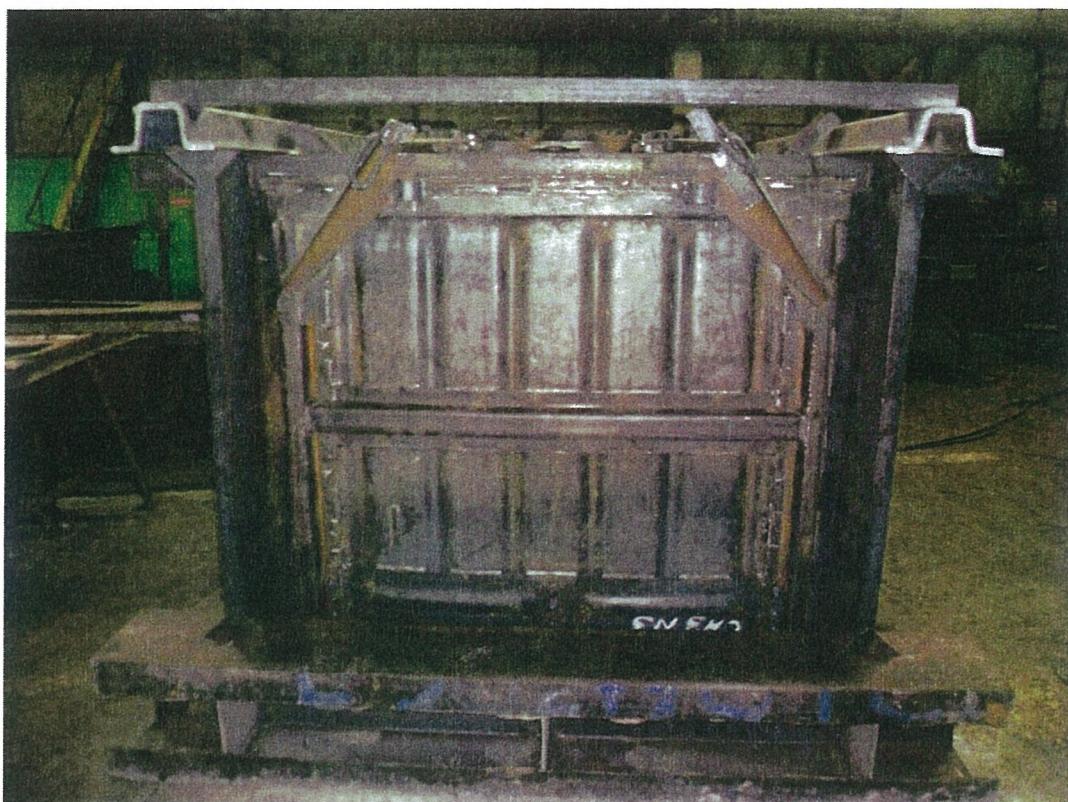
*Рис. 3. Стенд в момент промежуточного осмотра крышки люка, установлен в комиссионное положение*

Осмотр крышек люков (замер прогиба, визуальная проверка сварных и заклепочных соединений, целостность полотна и элементов креплений) выполнялся первоначально через 5 ударов, в последующем через каждые 20 ударов (рис. 3).

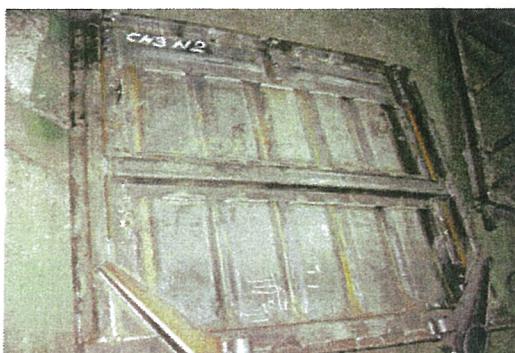
Рис. 6. Испытуемый образец № 2

а) до начала испытаний

Образец № 2 выдержал без ремонта более 400 ударов. На 440 ударе была выявлена трещина боковой обвязки крышки люка в зоне петли длиной до 100 мм (рис. 13).

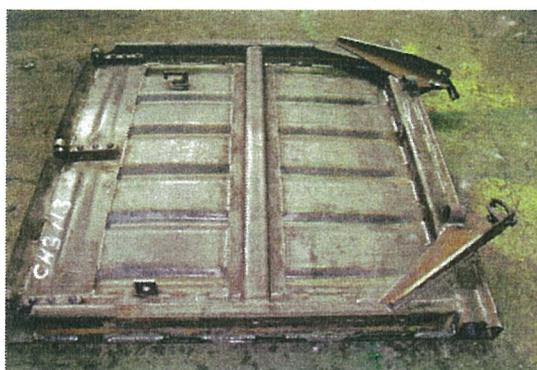
а) до начала испытаний
